DADOS DO ATIVO

Empresa proprietária*	LIEBHERR BRASIL INDUSTRIA
CNPJ*	44021095000103
Marca*	LIEBHERR
Modelo*	LIEBHERR 964
ANO FAB./MOD.*	2014
Cor	AMARELA
Tipo de Combustível	Diesel
Horimetro	13.540
Setor Responsável*	MINERAÇÃO
Chassi/N° de Série*	LZG 035845
Identificação Interna	EH 01
Endereço de Retirada do Equipamento*	Endereço : Est dos cacos, S/N, Km 4,5 , Cep: 68707-000 - Zona Rural /Primavera - PA

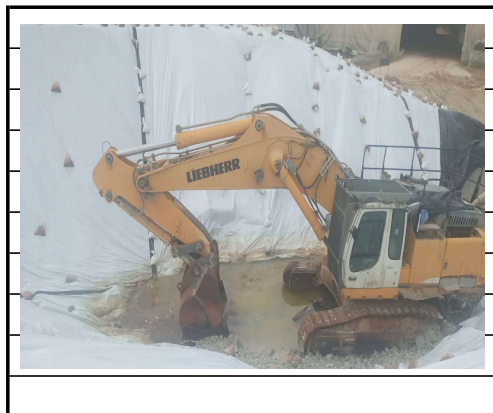
FOTO PRINCIPAL

Não possui motor e subconjuntos de bombas. Substituir bomba de lubrificação do motor, Substituir corrente esteira, Instalar bomba de lubrificação da concha e braço e giro, Substituir reparo de tensionamento da esteira, Substituir buchas e pinos da caçamba / Boom, Substituir radiador e condensador ar condicionado, Usinar alojamento redutor de giro, Substituir mangueiras hidráulicas, Trocar redutor de giro, Substituir reparo redutor translação, Recuperar motor partida / alternador, Equipamento parou com problema no motor, e se encontra parado aguardando liberação orçamento
